基于实际案例的 V2500 发动机金属屑排故分析

摘要: 金属屑是 V2500 发动机滑油系统故障的重要预警信号, 若未及时排查可能导致机械部件严重磨损、滑油系统失效甚至空中停车, 直接影响飞行安全。本文以某航司 V2500 发动机反复出现金属屑超标的实际案例为载体, 梳理了发动机的故障背景、历史维修背景及排故分析过程, 为后续 V2500 发动机金属屑相关故障的精准定位与高效解决提供了实用案例参考。

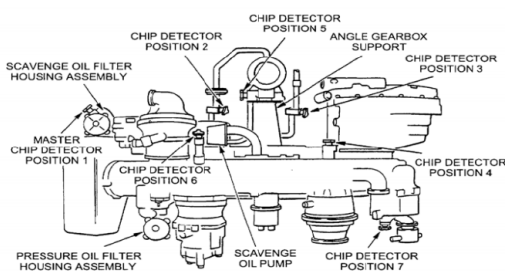
图1 V2500外齿轮箱磁堵位置图

某航司一台 V2500 发动机 2024 年在短短两个月内反复因外齿轮箱发现金属屑问题进厂维修。2024 年 5 月, 此台发动机在航线检查过程中发现 1 号磁堵(外齿轮箱主磁堵)和 5 号磁堵(角齿轮箱磁堵)均存在大量金属屑(所有磁堵位置见图 1), 参照技术文件对金属屑分析后发现其成分为 M50 轴承钢。发动机制造商 (IAE) 评估建议下发更换外齿轮箱, 航司考虑到 AOG 风险决定倒串外齿轮箱单元体以保证此台发动机尽快投入航线使用, 并要求 MRO 仅对此台拆下的外齿轮箱单元体进行排故修理。5 月底, MRO 按照航司要求倒串外齿轮箱单元体后将此台发动机顺利放行交付航司。2024 年 7 月, 此台发动机航线检查中再次在 5 号磁堵上发现了大量金属屑, IAE 建议再次下发对内齿轮箱和外齿轮箱一并进厂排故维修。

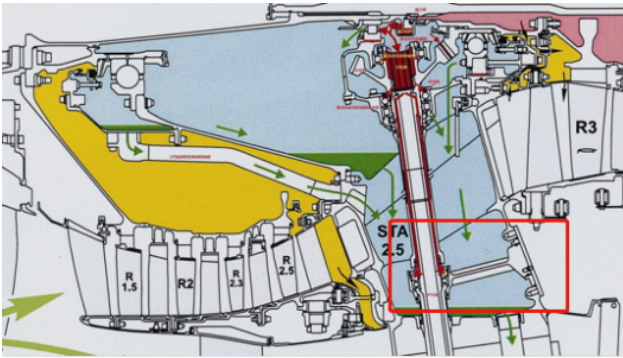
图2 V2500 PT0轴区域位置

第二次进厂维修后仅两个月, 5 号磁堵再次检测到大量金属屑且成分依旧为 M50 轴承钢。IAE 认为, 除了外齿轮箱中的角齿轮箱损伤会导致 5 号磁堵出现金属屑外, PTO 轴中心轴承 (如图 2-3) 损伤产生的金属屑也会被 5 号磁堵收集。因此, IAE 建议本次进

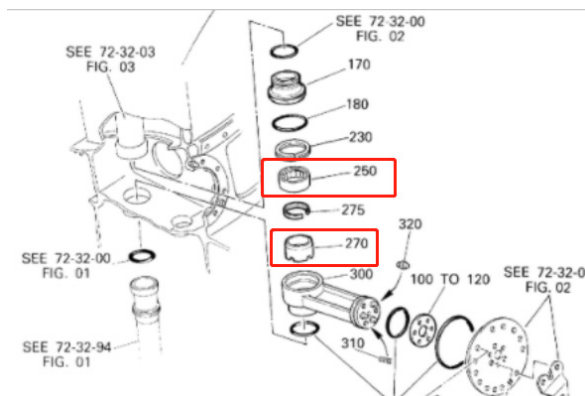
图3 V2500 PT0轴区域零件图

依照 IAE 评估建议，对 PT0 轴中心轴承组件进行完全分解并详细检查后发现，中心轴承外环（图 3 中 250 项）的滚柱严重磨损并脱离轴承本体，内环（图 3 中 270 项）发现严重的划痕损伤。与此同时，对外齿轮箱进行完全分解并执行详细检查后，未发现任何超出手册标准的损伤。

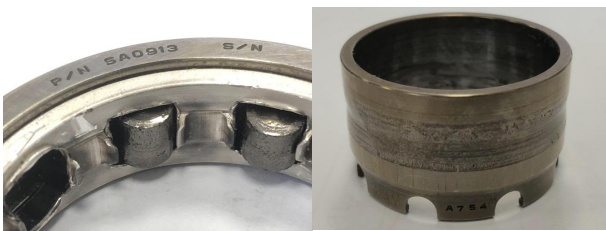
图4 V2500 PT0轴中心轴承损伤细节

此台发动机反复出现的金属屑故障，核心根源在于 PT0 轴中心轴承的失效。PT0 轴中心轴承作为传递动力的关键部件，需长期承受持续负载与高速旋转冲击，容易导致中心轴承出现磨损最终失效的情况。PT0 轴中心轴承组件在首次进厂维修过程中已更换新件，首次维修出厂试车后所有磁堵均未发现金属屑；在发动机二次进厂维修中，PT0 轴中心轴承组件并未暴露，出厂试车后仍未发现任何金属屑。因此，PT0 轴中心轴承组件自换新装机后持续运转了 1615 个飞行循环，随着发动机运行时间的拉长，可能存在的微小装配偏差或零件材料性能的缺陷就会在长期高速运转中不断被放大，导致轴承外环滚柱与内环接触面受力不均，局部应力集中引发渐进式磨损。同时，脱落的微小杂质在轴承滚道内持续研磨，进一步加剧了滚柱表面的损伤，最终造成滚柱脱离本体，内环出现严重划痕的失效状态^[2]。

此台发动机因持续发现大量金属屑导致反复进厂排故，通过系统拆解检查与关联分析，精准定位 PT0 轴中心轴承失效为故障核心，成功解决了 V2500 发动机金属屑反复超标的问题。故障本质是 PT0 轴中心轴承异常磨损产生的 M50 轴承钢金属屑被 5 号磁堵收集，更换 PT0 轴中心轴承组件后，试车数据全部满足手册要求且磁堵未再发现金属屑，排除因装配不当导致中心轴承组件磨损的问题，初步判断为中心轴承组件材料存在缺陷，导致中心轴承组件在持续高速运转的状态下受力不均提前失效。

更换 PT0 轴中心轴承组件后，依照手册标准，对发动机恢复装配，装配过程中无异常。随后按照手册标准执行试车工作，所有试车数据均满足手册要求，且试车后所有磁堵均未发现金属屑。经 IAE 技术团队评估后，认为发动机排故结束，可以放行出厂。
