分隔屏过热器异种钢焊缝失效的分析

周瑞兴, 陈永波

(江苏阚山发电有限公司, 徐州, 221011)

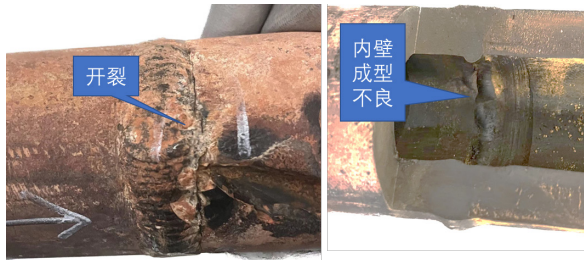
图2 接头内外壁形貌

异种钢接头开裂处内外壁形貌见图 2，开裂位于 12Cr1MoV 侧熔合线位置，由外壁向内壁扩展，开裂附近外壁存在焊宽突增情况，内壁存在成型不良、存在咬边等缺陷特征。

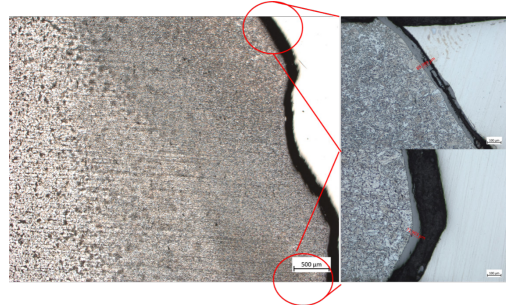
图4 12Cr1MoV侧熔合线附近（左）及内外壁（右）组织放大形貌（左：25倍 右：100倍）

在开裂附近取管段轴向样，使用 ZEISS Observer A1m 金相显微镜对样本放大 25 倍，观察其组织形貌，开裂处放大形貌见图 3，开裂处焊缝内壁存在未熔合缺陷，未熔合深度为 1.7mm。对 12Cr1MoV 侧组织及内壁分别放大 25 倍及 100 倍，放大形貌见图 4，开裂完全沿着熔合线方向扩展，断面上存在氧化膜，靠近内外壁氧化膜厚度分别为 $72\ \mu\text{m}$ 和 $70\ \mu\text{m}$ ，热影响区及焊缝未见明显淬硬组织与微裂纹。12Cr1MoV 侧母材组织形貌见图 5，组织为铁素体 + 珠光体 + 贝氏体，球化 2.5 级。

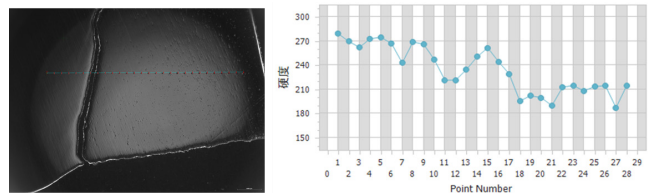
图7 焊缝硬度测试位置与结果图（左：测试位置 右：硬度结果）

在图 3 所示管材使用 NEMESIS9104 万能硬度计进行小负荷维氏硬度检测，测试位置与结果见图 6。其中 1-7 为焊缝硬度，8-28 为 12Cr1MoV 侧热影响区及母材硬度，两点间间距为 0.3mm。焊缝及热影响区最高硬度为 279HV0.2，母材硬度为 200HV0.2，焊缝硬度不超过母材硬度 100HV，未见明显异常。对焊接热影响区及母材进行布氏硬度检测，母材硬度为 145HBW，焊缝热影响区硬度为 221HBW，焊缝硬度为 219HBW，焊缝硬度不超过母材 100HB，符合标准要求。

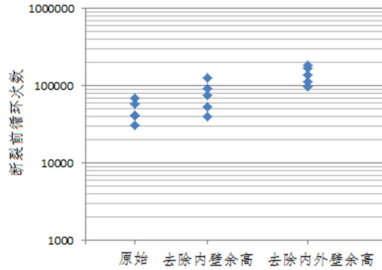
图8 焊接缺陷与疲劳寿命关系图

异种钢接头存在外壁焊宽差较大、内壁焊接成形质量不佳、内壁未熔合等缺陷。根据以上分析结果，焊瘤、咬边等焊接缺陷极大的影响焊缝疲劳寿命，见图 8。

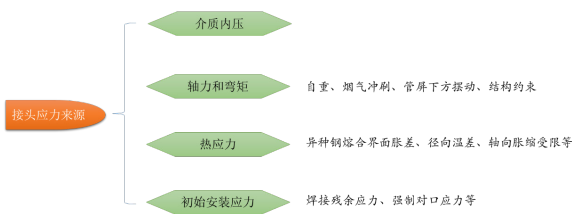
图9 接头应力

电站锅炉异种钢管焊接接头应力由以下几部分组成，如图 9，工作介质内压引起的内压应力；管子自重、烟气冲刷、管屏摆动、管卡约束等轴力和弯矩产生的轴向应力；由于线胀系数差异、管子内外壁温差、轴向胀缩受限等引起的热应力；热处理不到位、强制对口等原因导致的初始安装应力。

1) 内压应力由介质内压决定，长期运行时以蠕变机制对接头产生影响。

2) 轴力和弯矩产生的轴向应力计算比较复杂，但在管卡完好（管屏不散乱）时，该轴向应力水平不会超过内压引起的环向应力，叠加至内压应力后，成为应力来源之一。

3) 异种钢焊接接头中的热应力主要是因异质界面两侧线胀系数差异而引起的。不锈钢焊缝的线胀系数要高于 12Cr1MoV 钢，由于膨胀量的差异导致异质界面上产生超过 200MPa 的热应力。热应力具有自限性，即微量的塑性变形可以使得膨胀受限程度减弱，应力

不可能持续上升至使材料产生大变形或断裂的地步，因此在静载荷工况下，这种局部的热应力不会导致失效破坏。

4) 初始安装应力包括热处理不充分产生的焊接残余应力和强制对口产生的附加弯矩。此异种钢接头存在内壁未熔合与焊缝宽窄差大的情况，说明焊接质量不佳且焊接线能量较大，推断焊接残余应力较大。
